**FY17 CCAN104 und CCAN126 – GE43T
Sanierungsuntersuchung / Machbarkeitsstudie
U.S. Army Garrison Ansbach, Deutschland**

Bericht

CCAN104 – Ehemaliger Feuerlöschübungsplatz

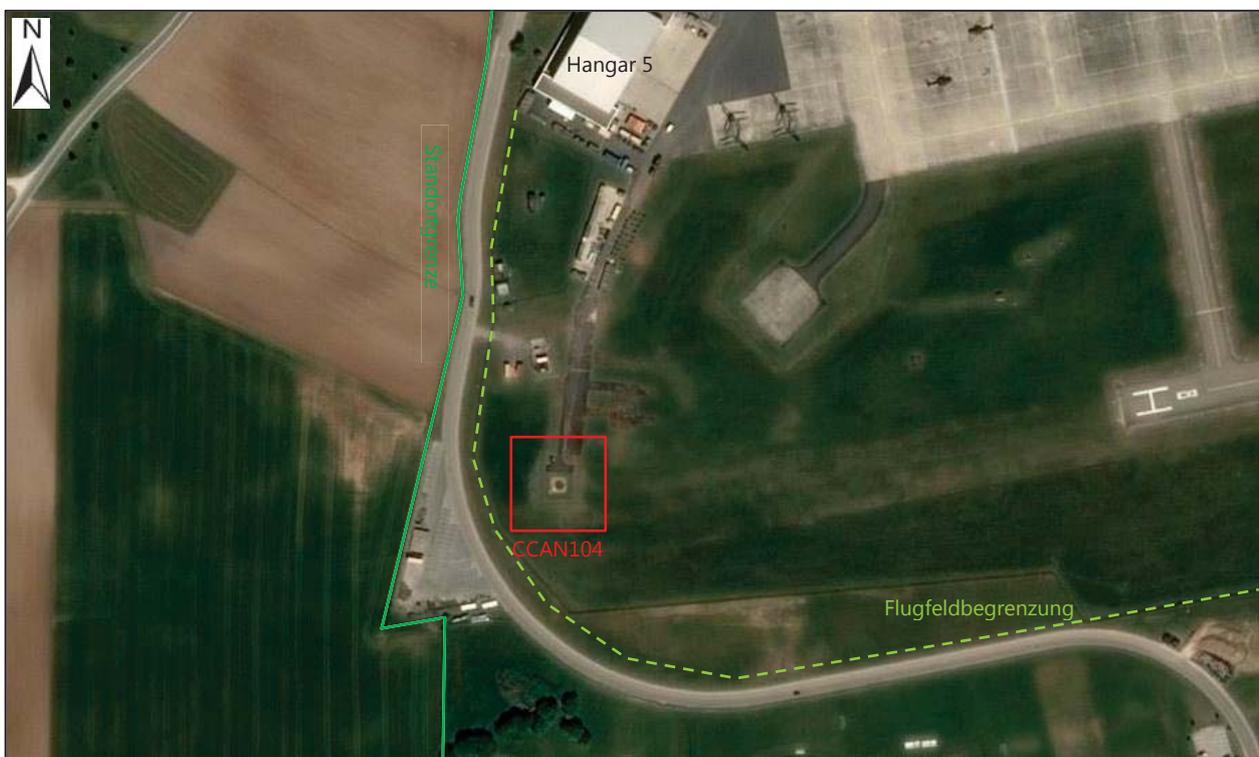
Abbildung 1 Übersichtskarte Standort CCAN104 (Quelle: Bing Maps)

Der Standort CCAN104 wird als "Ehemaliger Feuerlöschübungsplatz (FFTP)" bezeichnet. CCAN104 befindet sich am westlichen Rand des Heliports, ca. 230 m südlich des Gebäudes 5508 (Hangar 5) und innerhalb des inneren Flugplatzbegrenzungszauns (Abbildung 1). Die eigentliche Trainingsgrube mit einer Größe von 15x15 m markiert das Zentrum. Die westliche Standortgrenze befindet sich 75 m westlich der ehemaligen Trainingsgrube. Die landwirtschaftliche Flächennutzung und die öffentliche Straße zwischen Katterbach und Untereichenbach grenzen im Westen an den Bereich CCAN104.

Der Standort CCAN104 befindet sich auf einer Höhe von ca. 465 m über dem mittleren Meeresspiegel (ü. NN) und ist im Allgemeinen flach ohne wesentliche topografische Merkmale. Das Areal ist von regelmäßig gemähten Wiesen umgeben, gefolgt von Flugplatzvorfeldern und der Start-/Landebahn im Nordosten bzw. Osten (Abbildung 1). Eine Radarstation des Army Heliports Ansbach (Flugfeldkontrolle) befindet sich 70 m nördlich der ehemaligen Trainingsgrube.

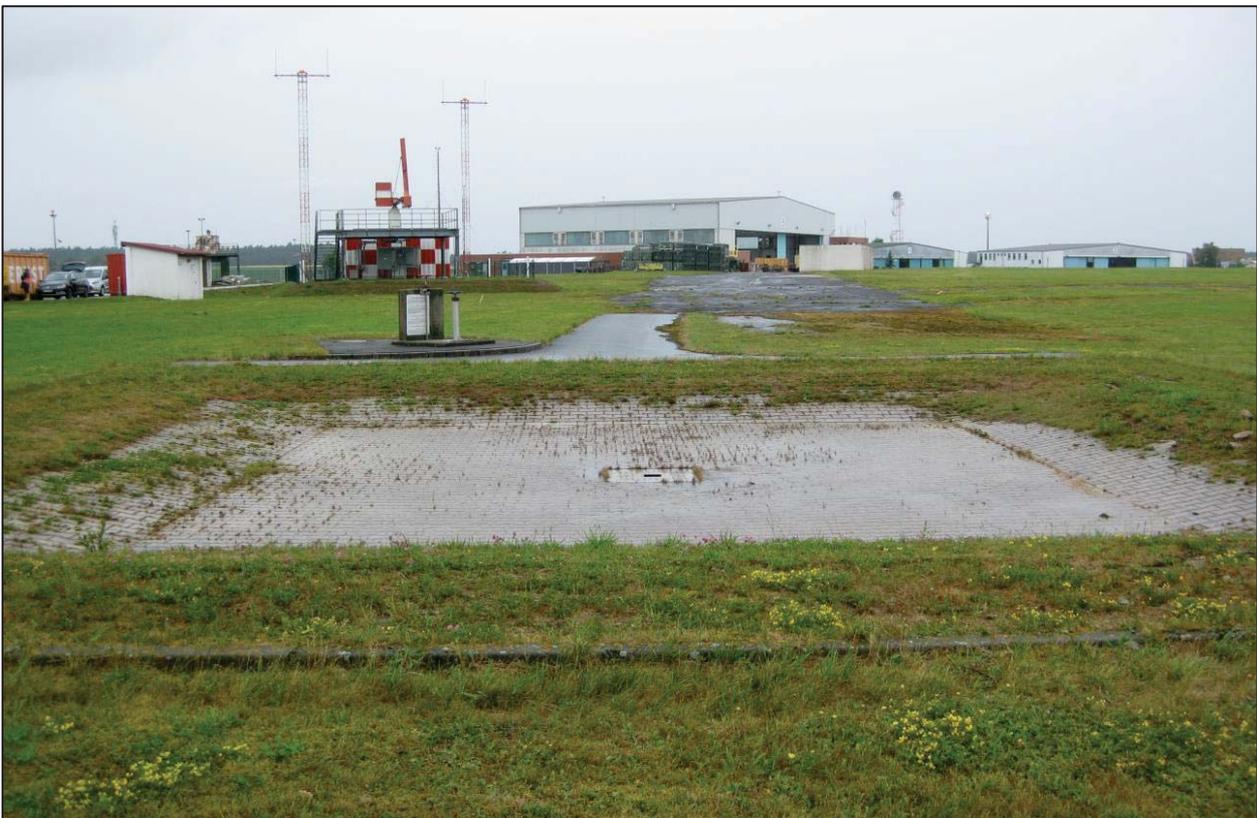
Abbildung 2 Ehemaliger Feuerlöschübungsplatz, Blick nach Norden (Foto vom 29. Juni 2017)

Im Jahr 2001 wurde die Grube in ihren heutigen Zustand versetzt und schon im gleichen Jahr außer Betrieb genommen. Sie besteht aus einer flach geneigten Grube, die aus ineinandergreifenden Betonpflastersteinen aufgebaut ist. Die Grube ist mit einem Bodenauslass ausgestattet, der über einen 12.000 Liter (l) Pufferspeicher mit einem Leichtflüssigkeitsabscheider verbunden ist. Die weitere Ableitung erfolgt über das Flugplatz-Regenwasserableitungssystem in nördlicher Richtung (Abbildung 2).

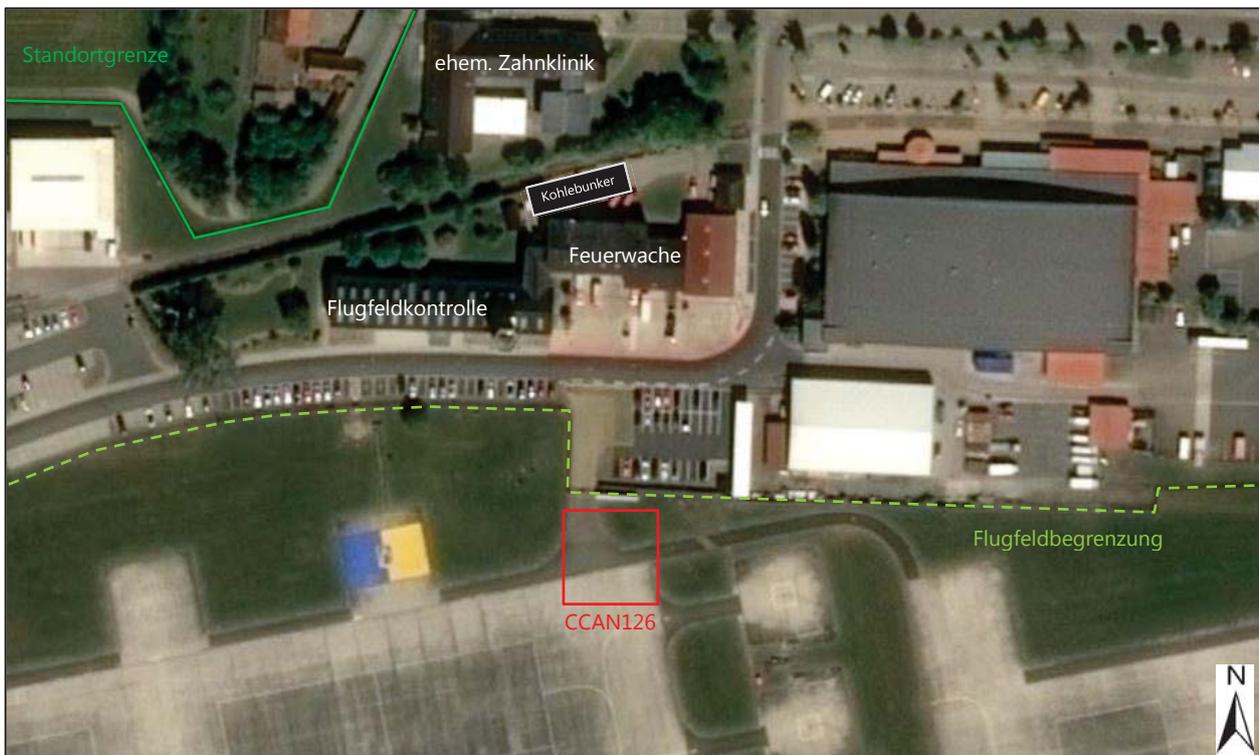
Abbildung 3 Übersichtskarte Standort CCAN126 (Quelle: Bing Maps)

Der Standort CCAN126 wird als "alter Feuerlöschübungsplatz" bezeichnet. Der Standort befindet sich am nordwestlichen Rand des Army Heliports Ansbach, ca. 75 m südlich der Gebäude (Geb.) 5809 (Feuerwache) und 5850 (Flugsicherung/ Tower).

Der Bereich des Standortes CCAN126 wurde im Rahmen einer begrenzten historischen Studie und einer orientierenden Bodenuntersuchung durch ■■■ 04/2016 als PFAS-Verdachtsfläche identifiziert. Eine historische Luftaufnahme von 1983 deutet auf eine runde Fläche von ca. 320 m² Größe hin, die vermutlich für Brandbekämpfungsübungen verwendet wurde.

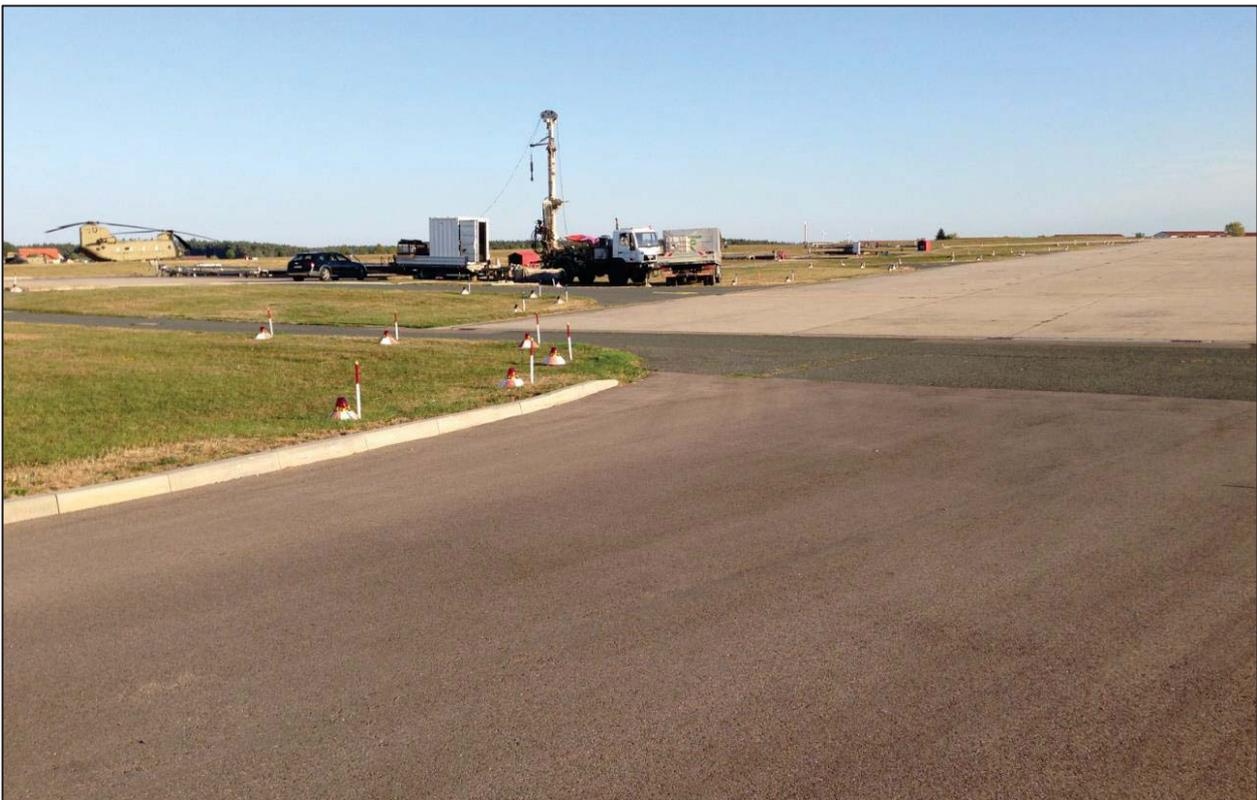
Abbildung 4 Umfeld der alten Feuerlöschübungsgrube, Blick nach Südost (Foto vom 12. September 2018)

Der Standort CCAN126 befindet sich auf einer Höhe von ca. 463 mNN und ist im Allgemeinen flach ohne wesentliche topografische Merkmale. Er umfasst betonversiegelte Vorfelder, regelmäßig gemähtes Grünland, eine asphaltierte und über ein Tor kontrollierte Zufahrtsstraße zum Flugplatz und einen asphaltierten Parkplatz im Norden, hinter dem Flugfeldbegrenzungszaun. An der nordwestlichen Ecke des Ansbach Army Heliport, ca. 240 m nord-nordwestlich des Standortes CCAN126, beginnt die Topographie leicht nach Nordwesten abzufallen.

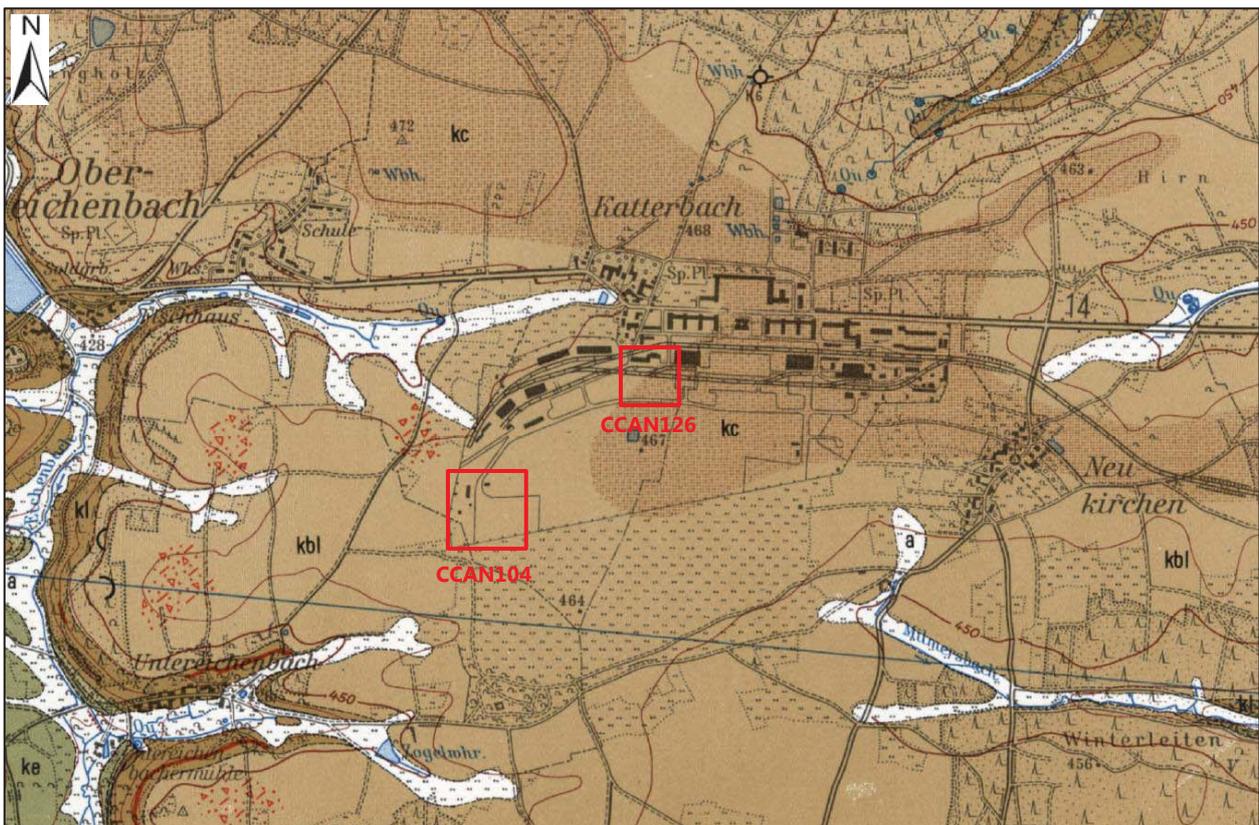
Abbildung 5 Geologische Karte 6629 Ansbach Nord 1:25.000 (Auszug)

In Tiefen zwischen ca. 14 und 24 m uGOK folgen im Liegenden der Blasensandsteineinheit (kbl) rote bis violette Silt- und Tonsteine der Steigerwaldformation (Lehrbergsschichten, kl). Lokal verursachen chemisch reduzierende Bedingungen grünlich-graue Verfärbungen. Diese feinkörnigen Sedimente der mittleren Obertrias wurden in einer seichten playaartigen Seenlandschaft abgelagert. Dünne sandige Ablagerungen können auf episodische alluviale Schwemmfächer zurückgeführt werden. Im Raum Ansbach erreicht diese Einheit eine typische Mächtigkeit von ca. 25-40 m. Lokal können Gips und andere Evaporite in diese Einheit eingelagert sein. Dünne dolomitische Markerhorizonte (Lehrbergbänke) sind in den obersten Metern dieser stratigraphischen Einheit weit verbreitet. Die Silt- und Tonsteine der Lehrbergsschichten fungieren als Stauer für den darüber liegenden Blasensandstein-Sandstein-Aquifer. Die Grenze zwischen diesen beiden Einheiten stellt ein typischer Quellhorizont dar, der auch aus dem geologischen Kartenausschnitt in der folgenden Abbildung entnommen werden kann.

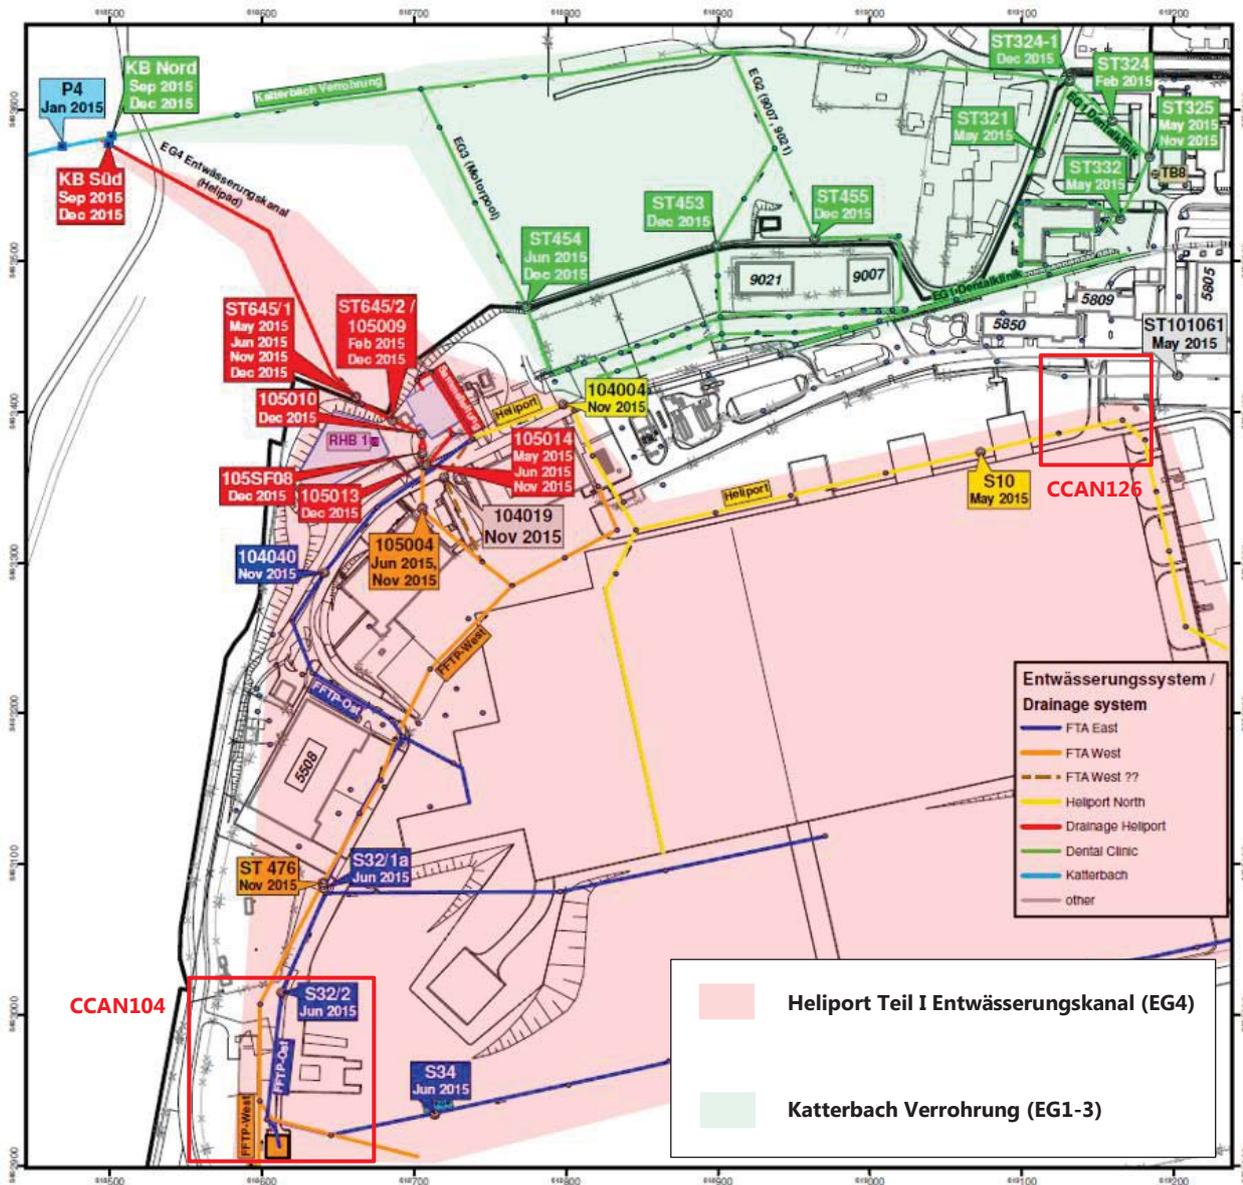
Abbildung 6 System der Oberflächenentwässerung Ansbach Army Heliport West (modif. von [redacted] 02/2016)

Anfallendes Oberflächenwasser im westlichen Teil des Ansbach Army Heliport wird über den Katterbach abgeleitet. PFAS wurden abströmig in Oberflächengewässern an der Einleitstelle, in Teichen sowie in Fischgewebe identifiziert. Detaillierte Untersuchungen des Regenwassersystems und der damit verbundenen PFAS-Einleitung wurden von [redacted] 02/2016 (Abschnitt 2) durchgeführt.

Hinweis: Die in der Abbildung gezeigten Strukturen nördlich des Gebäudes 5810 (ehemalige Zahnklinik, nördlich der Feuerwache, Geb. 5809) zeigt nicht mehr den aktuellen Zustand. Der Regenwasserkanal ist nicht mehr an den Sammelschacht ST324-1/EG1 angeschlossen. Das tiefliegende Kanalsystem zwischen ST 324-1, ST321 und ST325 sammelt nur Grundwasser. Dementsprechend hat die Stadt Ansbach den Auslauf EG1 aus der erneuerten Regenwassereinleitgenehmigung für den Katterbach vom 14. November 2018 entfernt. Das am ST332 und auf dem Parkplatz nördlich der ehemaligen Zahnklinik (Geb. 5810) gesammelte Regenwasser

Aufgrund des Alters und bekannter Undichtigkeiten unterliegt das Oberflächenentwässerungssystem im westlichen Teil des Flugfeldes derzeit umfangreichen Inspektions-, Wartungs- und Ertüchtigungsmaßnahmen.

PFAS, das im Entwässerungskanal des Heliports Teil I nachgewiesen wurde, wurde als Folge des Eindringens von kontaminiertem Sicker- oder Grundwasser in beschädigte Kanalisationen oder Schächte angesehen. Die Inspektion und Reparatur des Regenwasserentwässerungssystems wurde empfohlen, um ein weiteres Eindringen von PFAS in das System zu verhindern.

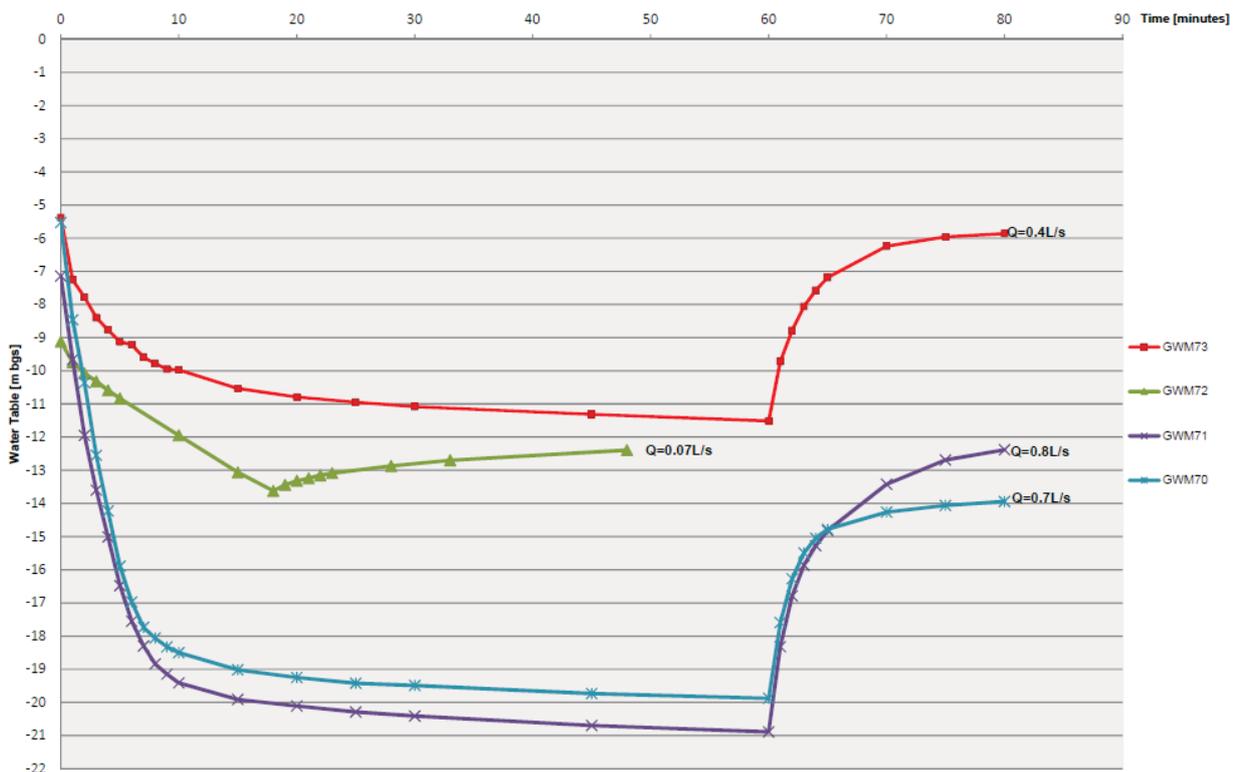
Abbildung 7 Kurzpumpversuche GWM70 – GWM73

Kurzpumpversuche wurden im August 2017 im Zuge der Brunnenentwicklung durchgeführt. Die entsprechenden Protokolle sind in Anhang B-3 enthalten und die ermittelten hydraulischen Daten sind in Abbildung 7 visualisiert. Bei GWM70 und GWM71 wurden 60 Minuten lang Fördermengen in der Größenordnung von 0,7 - 0,8 l/s entnommen, was zu einer signifikanten Absenkung in der Größenordnung von 14 m führte. Bei GWM73 führte eine Förderrate von 0,4 l/s zu einer Absenkung von ca. 6 m. Der

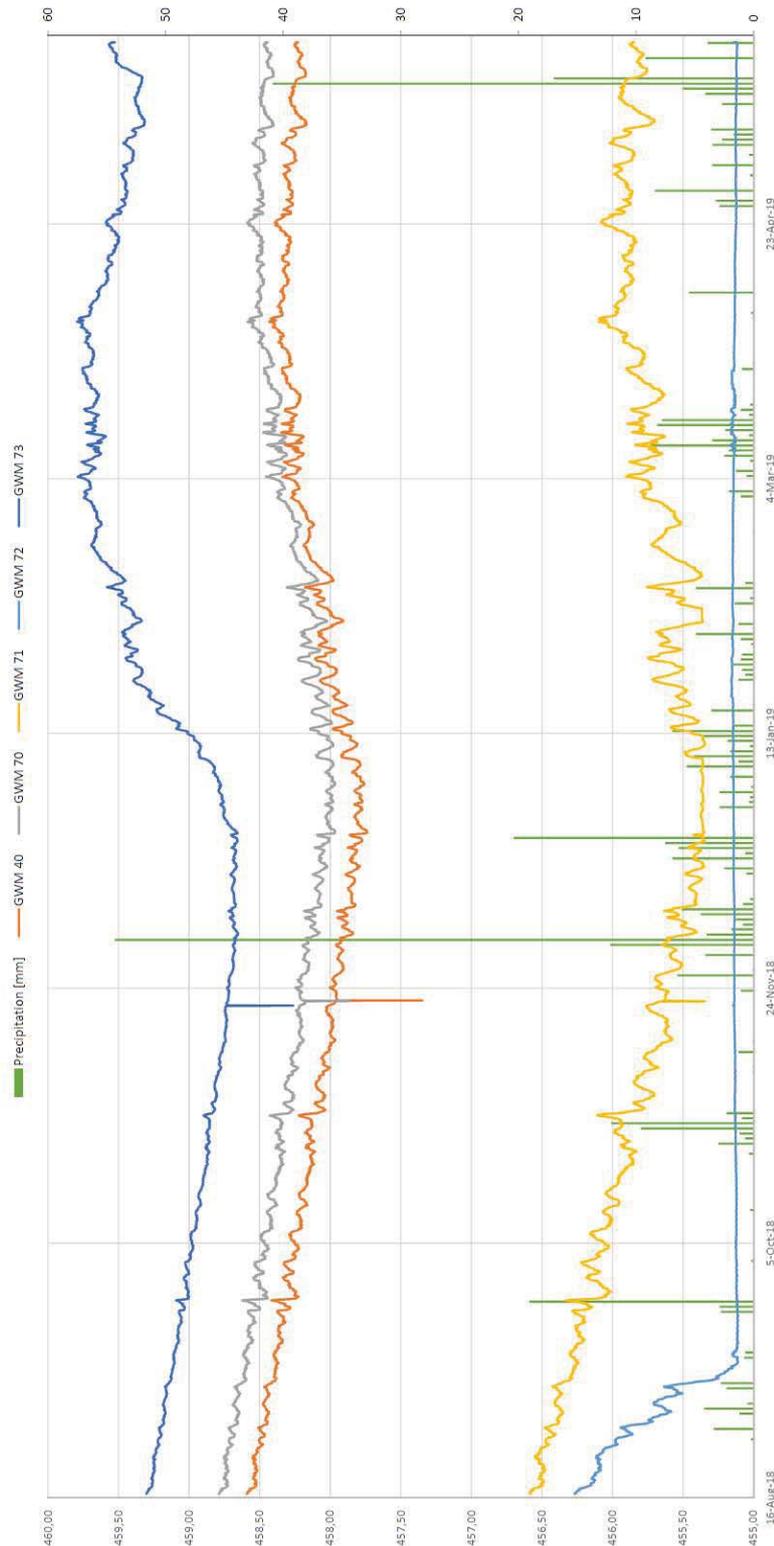
Abbildung 8 Auswertung der Datenlogger

Der Grundwasserspiegel in der bestehenden GWM40 und in den neuen GWM70 - GWM73 wurde zwischen dem 16. August 2018 und dem 29. Mai 2019 stündlich mit automatischen Datenloggern überwacht. Diese hydraulischen Daten wurden mit täglichen, regionalen Niederschlagsdaten des Deutschen Wetterdienstes verglichen. Die grafische Auswertung dieses Datensatzes ist in der nebenstehenden Abbildung dargestellt. Der luftdruck-korrigierte Grundwasserspiegel wird als kontinuierliche Kurve (in m üNN) dargestellt. Die Tagessummen des Niederschlags werden als schlanke grüne Balken (mm) dargestellt. Es ist ersichtlich, dass die Grundwasserspiegelentwicklung in bei GWM40, GWM70, GWM71 und GWM73 mehr oder weniger parallel verläuft, wenn auch in unterschiedlichen Höhenlagen und leicht unterschiedlichen Amplitudenintensitäten. Der Grundwasserspiegel bei GWM73 auf dem Parkplatz im Südwesten von CCAN104 liegt in einer Höhe von 459 m üNN und weist relativ geringe Schwankungsamplituden auf (dunkelblaue Kurve). GWM71 (gelbe Kurve) schwankt jedoch um 456 m üNN mit sehr unterschiedlichen Amplituden. GWM70 (graue Kurve) und GWM40 (braune Kurve), die das Zentrum der PFAS-Belastung nord-nordwestlich der ehemaligen Übungsgrube markieren, verlaufen parallel in einer Höhe von etwa 458,5 m üNN mit moderaten Amplituden.

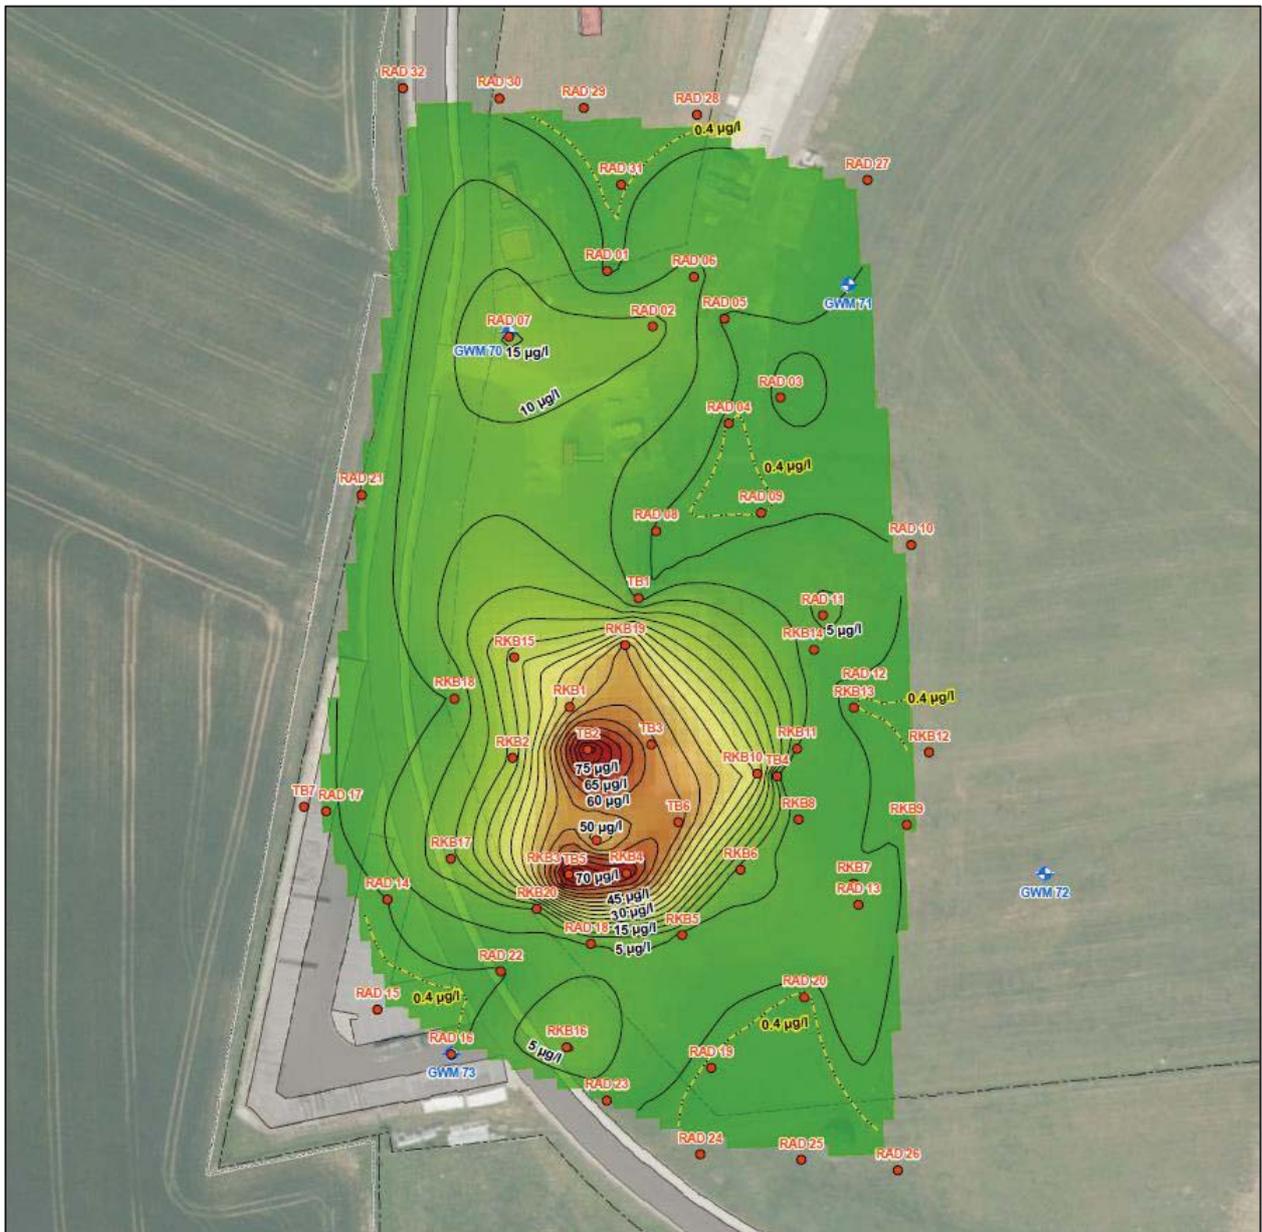
Abbildung 9 PFOS-Maximalgehalte Boden CCAN104 (tiefenunabhängig)

Die Platzierung der während dieser Sanierungsuntersuchung niedergebrachten Sondierbohrungen folgte dem Ansatz, Datenlücken zu schließen und Probenahmeraster der vorangegangenen Untersuchung vom 07/2016 zu ergänzen (Abbildung 9).

Annähernd das gesamte Untersuchungsgebiet mit etwa 21.000 m² ist mit PFOS in Gehalten über dem vorläufigen bayerischen Stufe-2 Wert von 0,4 µg/l belastet. Eine Reihe von Sondierbohrungen wiesen jedoch keine Überschreitungen der bayerischen Stufenwerte auf und können zur Abgrenzung der PFAS-Kontamination im Bereich CCAN104 herangezogen werden (siehe Abschnitt 6.1.1). Die mit PFOS >5 µg/l belastete Fläche kann mit ca. 10.000 m² abgeschätzt werden. Eine Fläche von ca. 5.600 m² ist mit PFOS >10 µg/l belastet. Das PFOS-Schadenszentrum kann eindeutig dem Bereich unmittelbar westlich und südwestlich der ehemaligen Feuerlöschübungsgrube zugeordnet werden. Zwischen der Radarstation und dem Zugangstor zum Flugfeld westlich davon, d.h. im Bereich der Sondierungen RAD07, GWM70 und RAD02, befindet sich offenbar ein weiteres, untergeordnetes Eintragszentrum.

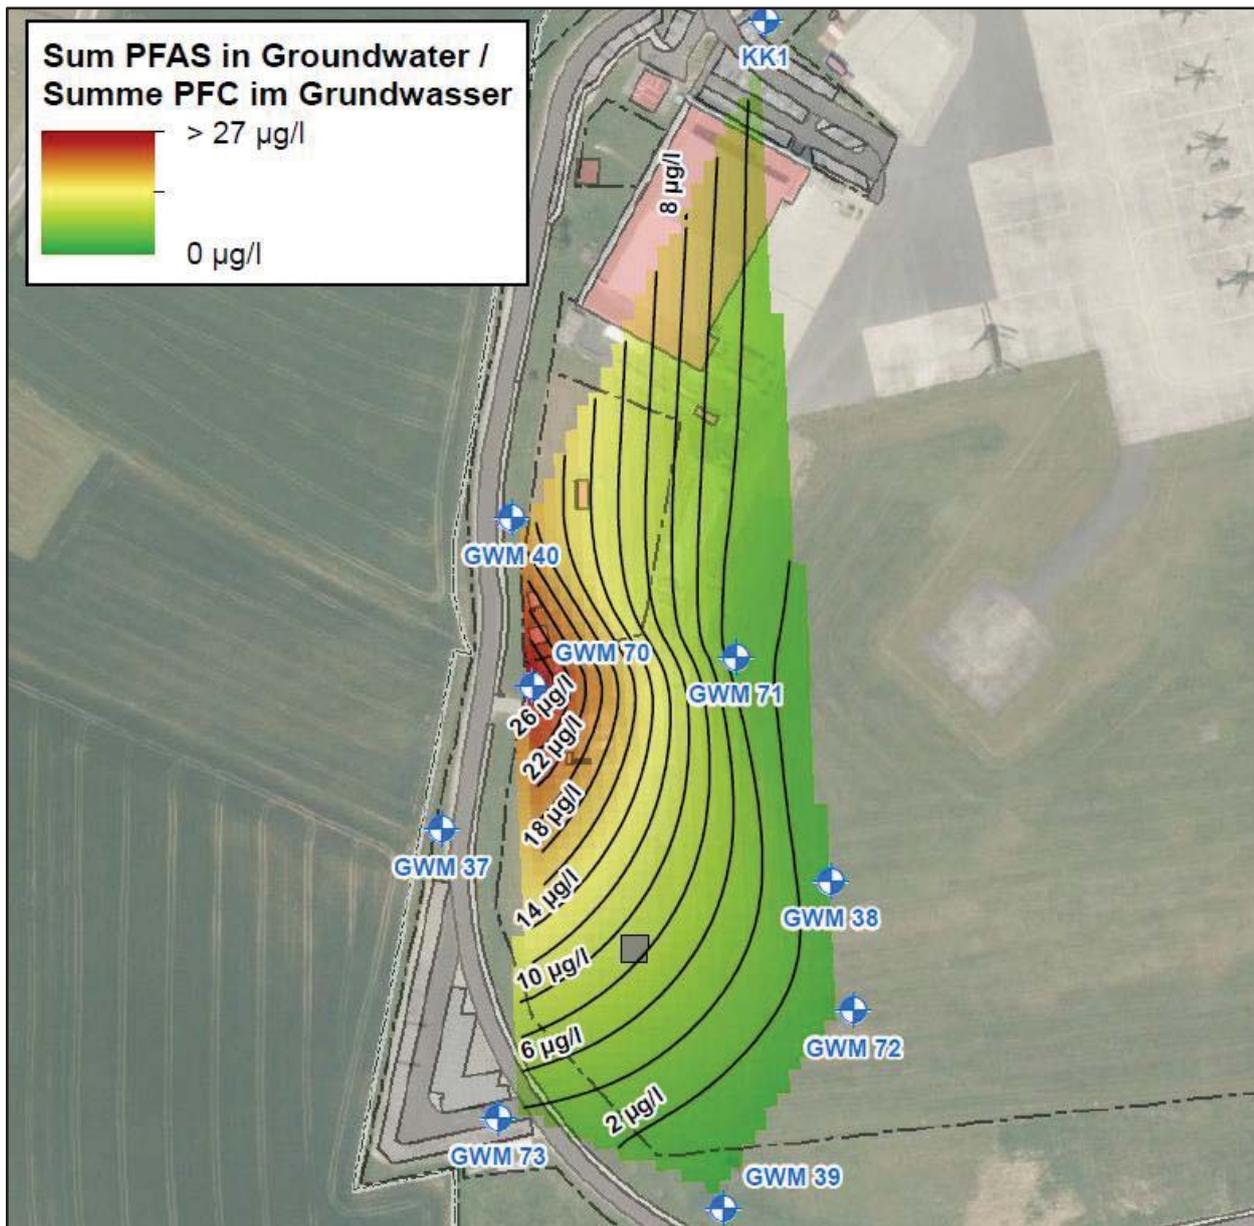
Abbildung 10 Verteilung PFAS (gesamt) im Grundwasser, CCAN104, Mai 2019

Ursächlich für diesen Versatz könnten horizontale Sickerwasser-Migrationspfade entlang von Bettungsfugen und entlang von stauenden Zwischenletten sein, ehe das befrachtete Sickerwasser die grundwassergesättigte Zone erreicht. Allerdings ist hierbei zu beachten, dass im unmittelbaren Eintragsherd keine Messstellen für eine entsprechende Überprüfung vorhanden sind. Ergänzende Messstellen im Nahbereich der ehemaligen Feuerlöschübungsgrube könnten daher die momentan ableitbare Fahnengeometrie (vgl. nachfolgende Abbildung) modifizieren.

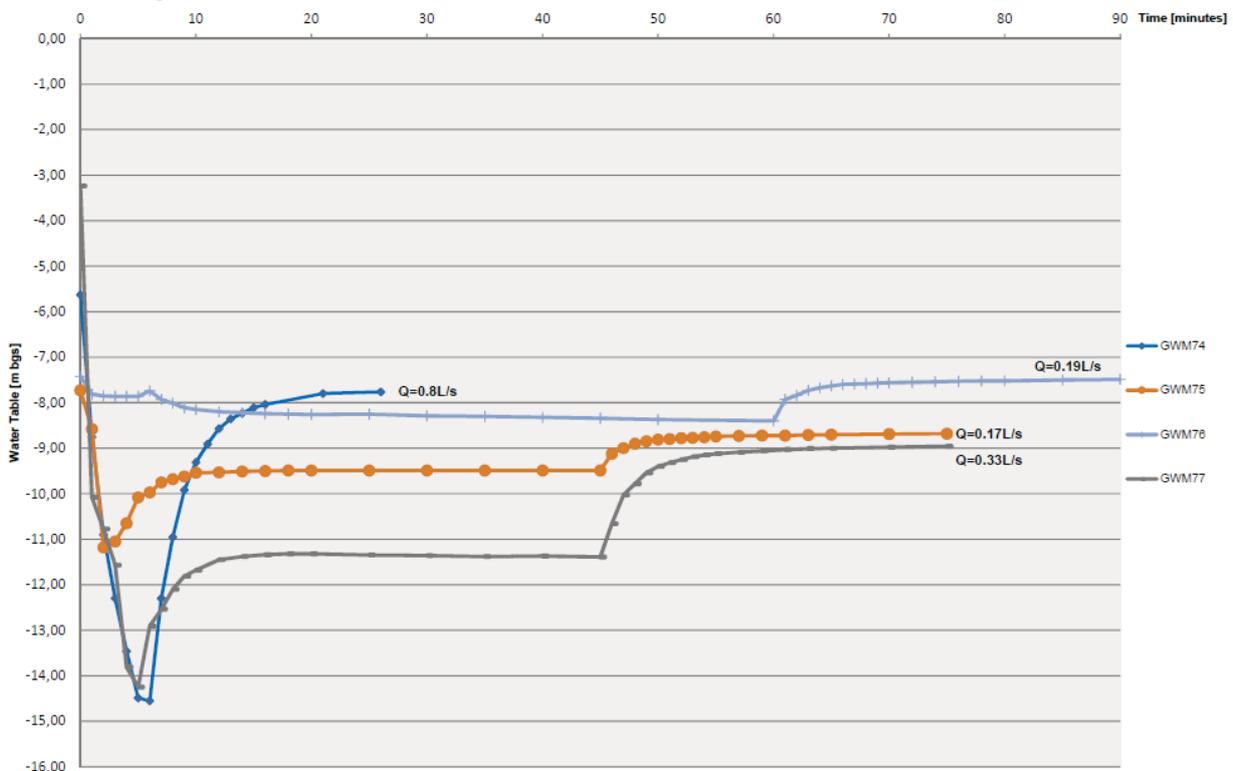
Abbildung 11 Kurzpumpversuche GWM74 – GWM77

Nach der Messstelleneinrichtung im August 2017 (GWM74), September 2018 (GWM75, GWM76) und Mai 2019 (GWM77), wurden am Standort CCAN126 jeweils Kurzpump- bzw. Wiederanstiegsversuche durchgeführt. Die jeweiligen Protokolle sind in Anhang B-4 enthalten. Die ermittelten hydraulischen Daten sind in der folgenden Tabelle visualisiert.

Bei GWM74 wurde eine Förderrate von 0,8 l/s angelegt. Das Pumpwasser wurde rasch klar und der Grundwasserspiegel erreichte bereits nach 6 Minuten einen quasi-stationären Zustand bei einer Absenkung von ca. 9 m. Auch nach dem Abschalten der Pumpe zeigte GWM74 einen raschen Wiederanstieg. Die

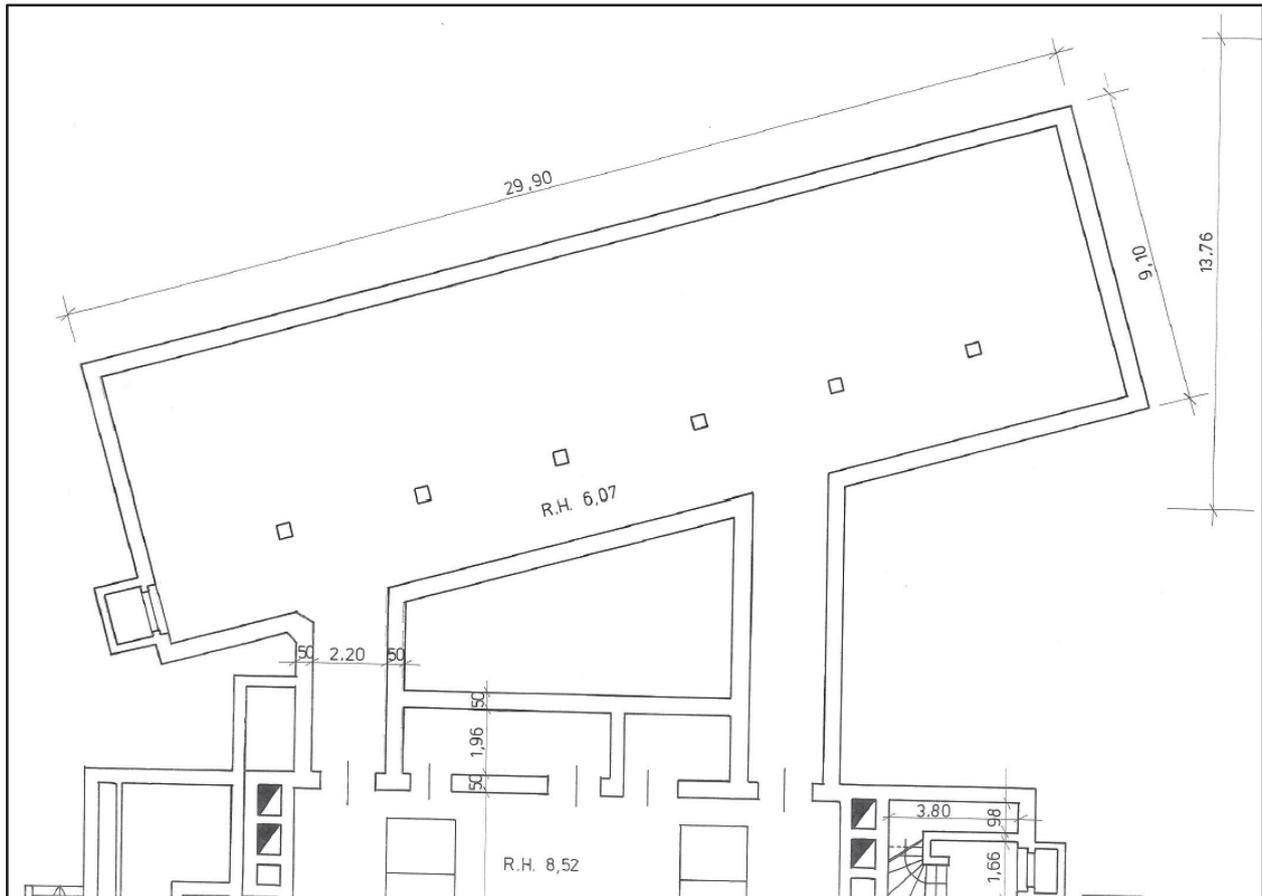
Abbildung 12 Grundrissplan ehemaliger Kohlebunker und Kellergeschoss Geb. 5809 (Quelle: DPW ED)

Der folgende undatierte Lageplan zeigt den Übergang vom Kohlebunker im Norden (oberer Teil) zum Untergeschoss des Gebäudes 5809 im Süden (unterer Teil).

Es bestand der Verdacht, dass diese tiefen unterirdischen Strukturen den lokalen Grundwasserfluss und damit die mögliche Ausbreitung von Schadstoffen innerhalb der gesättigten Bodenzone beeinflussen können. Wie im vorherigen Abschnitt erwähnt, liegt der lokale Grundwasserflurabstand jedoch in der Größenordnung von 7 - 8 m uGOK. Es ist daher nicht davon auszugehen, dass diese tiefen Untergrundstrukturen einen Einfluss auf die lokale Grundwasserströmungsrichtung oder die Ausbreitung von Schadstoffen haben. Basierend auf den im Mai 2019 ermittelten Ruhewasserspiegel, kann für das von GWM74 - GWM77 abgedeckte Gebiet ein lokaler Grundwasserstrom nach Nord-Nordwesten abgeleitet werden, wie in der folgenden Abbildung dargestellt. Die klare und gleichmäßige Verteilung der Grundwassergleichen zeigt keinen Einfluss der bei Gebäude 5809 vorhandenen Untergrundstrukturen und bestätigt somit diese Schlussfolgerung. Ein lokaler Grundwassergradient in der Größenordnung von 4.7 % kann aus diesen Daten ermittelt werden.

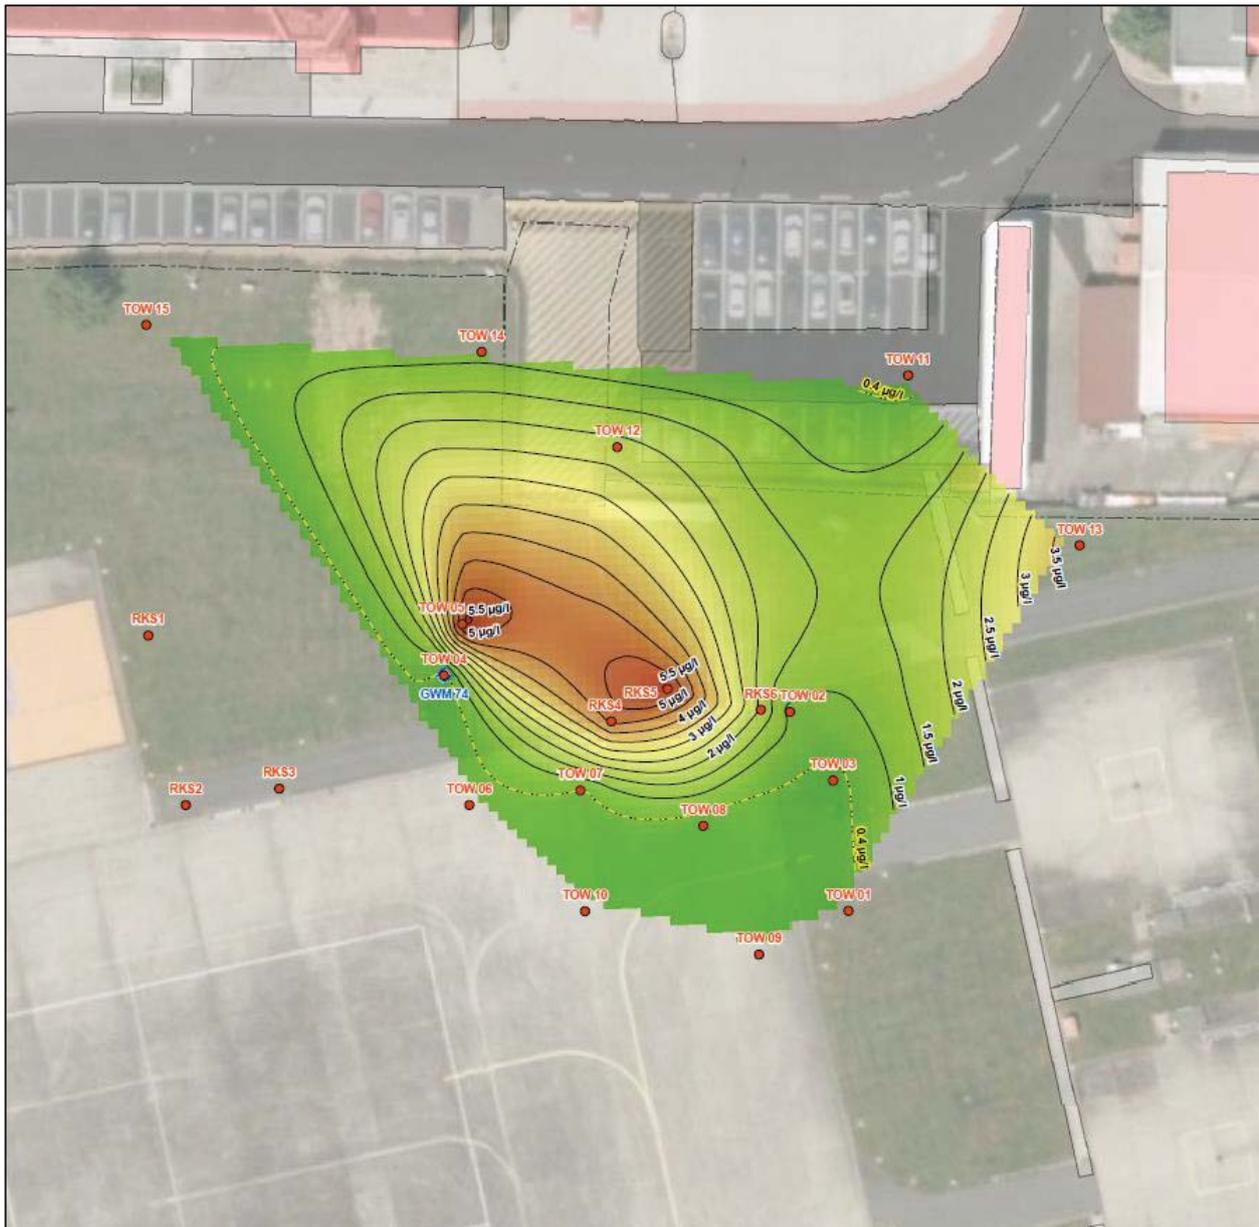
Abbildung 14 PFOS-Maximalgehalte Boden CCAN126 (tiefenunabhängig)

Um die kombinierten Untersuchungsergebnisse zu darzustellen, wurden die maximalen Konzentrationen der Hauptschadstoffkomponenten (PFOS, PFHxS und PFOA) sowie der maximale PFAS-Gesamtgehalt für jede der früheren und aktuellen Sondierungen in Anhang C-3 zusammen mit den Befunden vom Standort CCAN104 ausgewertet. Für jeden Maximalgehalt wurde das mittlere Tiefenintervall ermittelt und die Ergebnisse in die Tiefenstufen 0 - 1 m uGOK, 1 - 2 m uGOK, 2 - 3 m uGOK und >3 m uGOK klassifiziert (Anhang C-3). Schadstoffmaxima sind überwiegend der obersten Tiefenstufe von 0 - 1 m uGOK zuzuordnen. Aber auch dem Intervall von 2 - 3 m uGOK kann eine signifikante Anzahl von Maximalkonzentrationen zugeordnet werden. Wie insbesondere aus den Ergebnissen für TOW12 - TOW14 (Anhang C-2) hervorgeht, endet die PFAS-Belastung am Standort CCAN126 nicht bei der maximal möglichen Bohrtiefe von 4 m uGOK oberhalb des konsolidierten Festgesteins. Der lokale Grundwasserflurabstand liegt bei etwa 7 - 8 m uGOK. Ein tiefenabhängiger Bewertungsansatz für die PFAS-Befunde vom Standort CCAN126 ist auch in Anhang C-10.3 enthalten. Für jede der Sondierbohrungen wurden die festgestellten Gehalte an PFOS, PFOA und

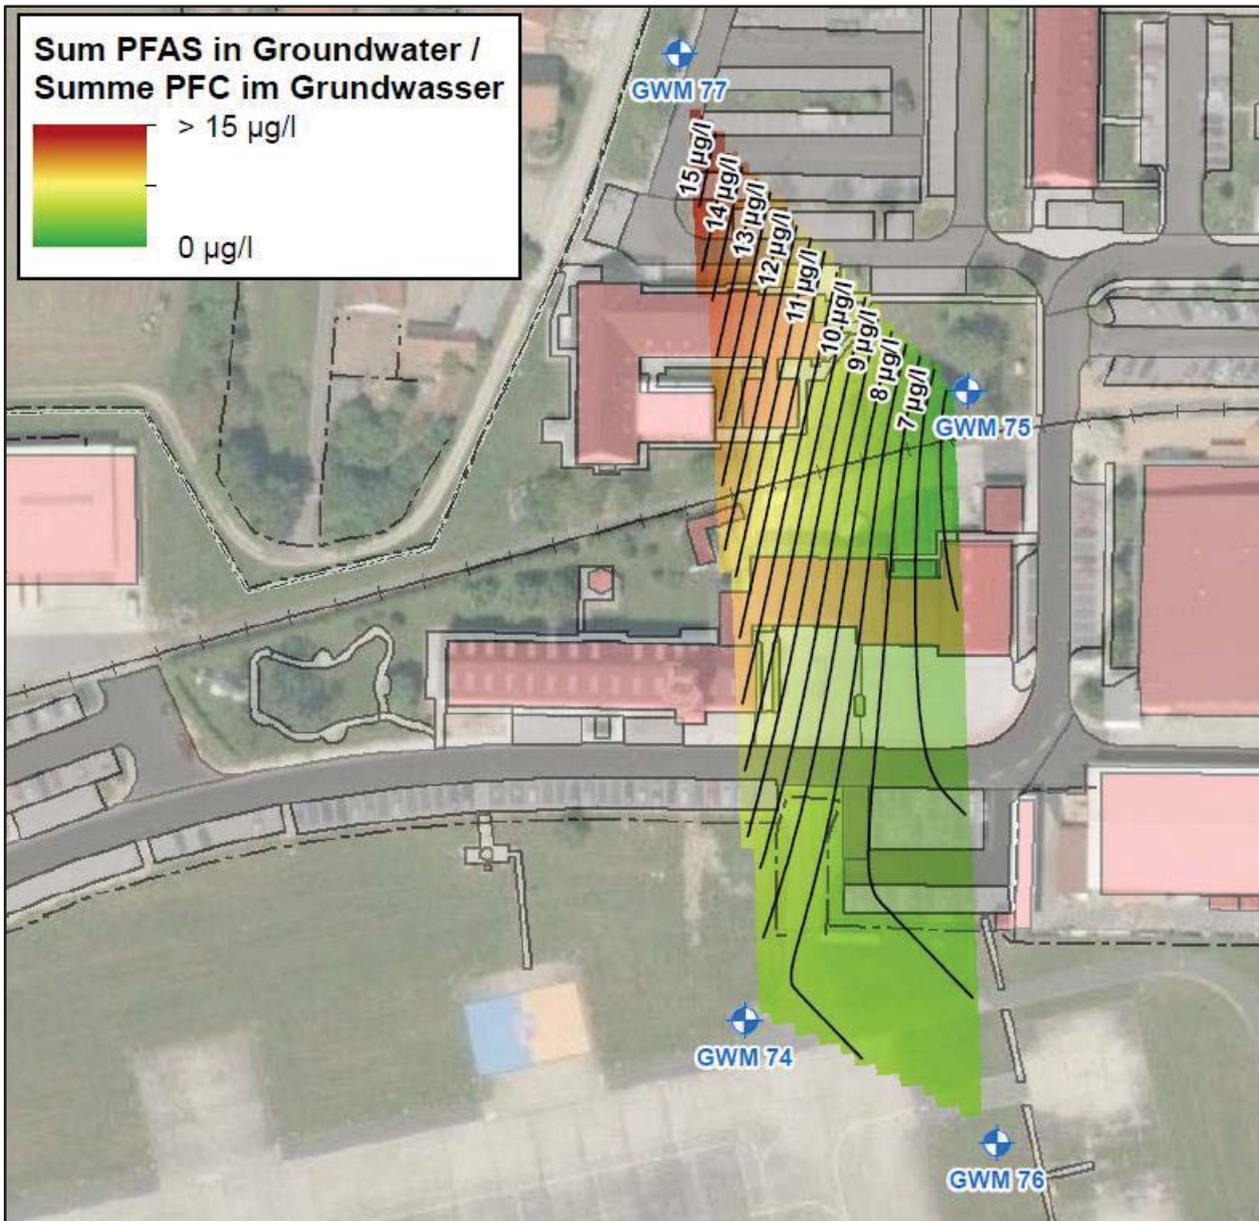
Abbildung 15 Verteilung PFAS (gesamt) im Grundwasser, CCAN126, Mai 2019

Die beobachteten PFAS-Gesamtkonzentrationen liegen in einem Bereich von 6 - 17 $\mu\text{g/l}$, wie in der folgenden Abbildung in interpolierter Form dargestellt. Diese Konzentrationen erreichen etwa die Größenordnung der bei CCAN104 beobachteten Grundwasserbelastung, obwohl die bisher bekannten zugehörigen Bodenbelastungen deutlich geringer sind. Die maximale PFAS-Konzentration im Grundwasser wurde mit 16,8 $\mu\text{g/l}$ im Mai 2019 bei GWM77 beobachtet. Diese Messstelle befindet sich ca. 200 m nord-nordwestlich des alten Feuerlöschübungsplatzes, dem bislang angenommenen Eintragsherd.

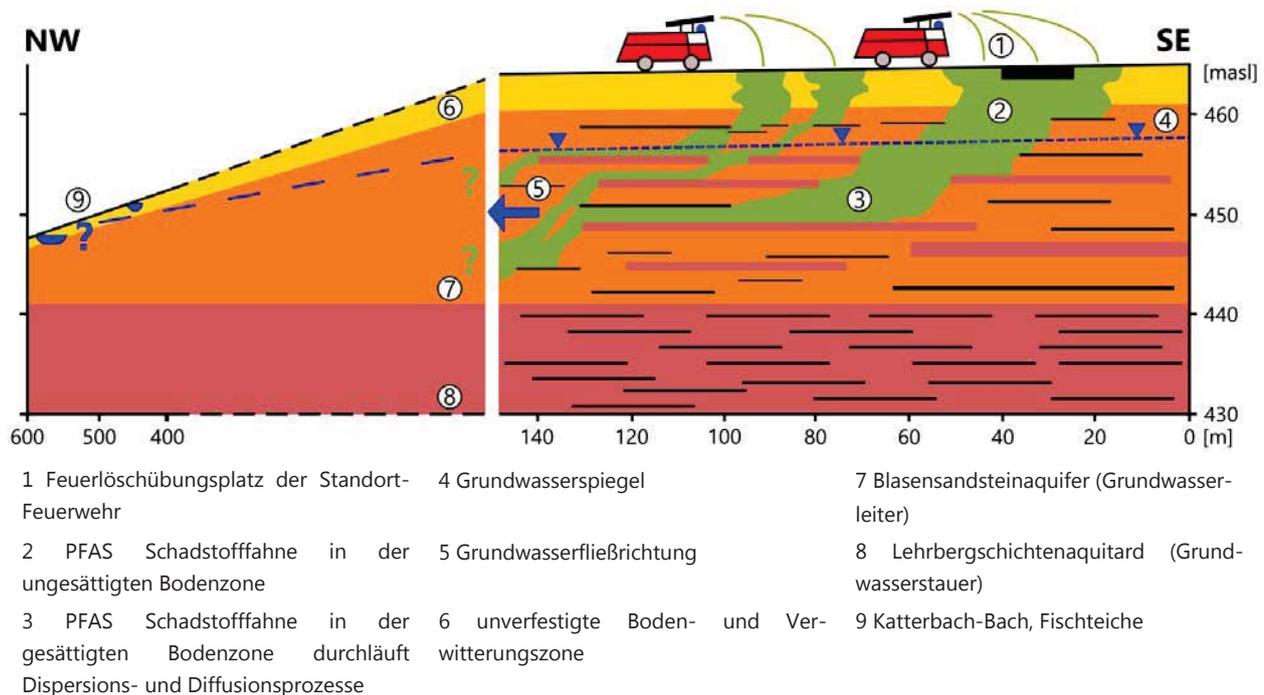
Abbildung 16 Vorläufiges 2D Konzeptionelles Standortmodell

Neben dem Grundwasserschaden selbst, stellt die in dieser Studie beschriebene PFAS-Belastung ein Umweltisiko für abströmig gelegene Oberflächengewässer dar, die über den Boden-Grundwasser beeinträchtigt werden können. Die nächstgelegenen Rezeptoren sind hierbei der Katterbach und die Fischteiche, die von Bachwasser (und möglicherweise von Schichtwasser) gespeist werden und sich etwa 450 - 600 m nordwestlich des ehemaligen Feuerlöschübungsplatzes befinden (Abbildung 16). Spezifischere und quantitativere Ansätze hinsichtlich Schadstoffmasse und -transport werden in Abschnitt 7.1 diskutiert.

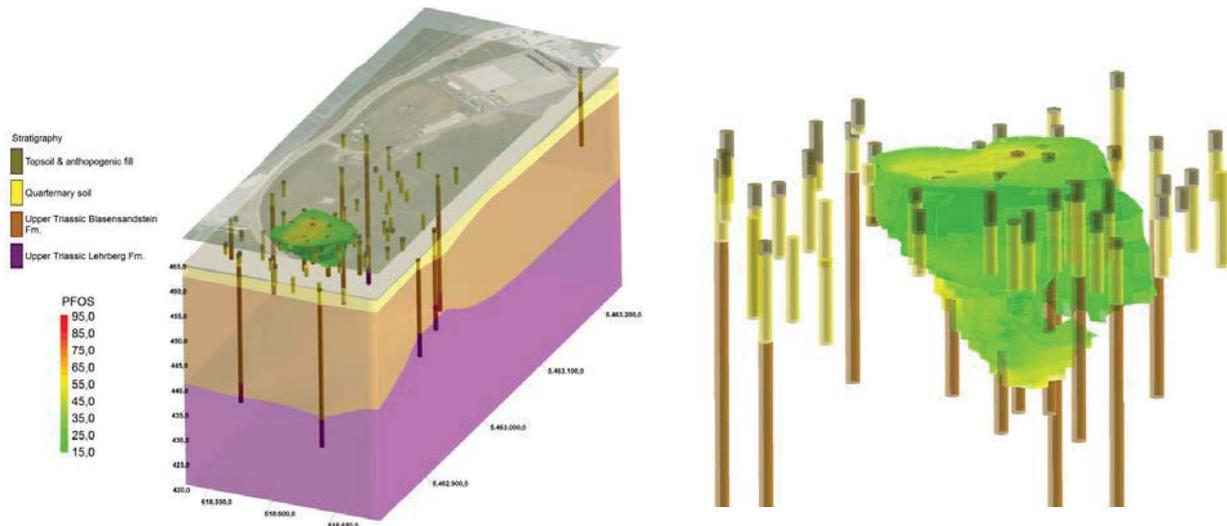
Abbildung 17 3D Standortmodell CCAN104 – PFOS >15µg/l

Die folgende Abbildung zeigt eine Visualisierung der PFOS-Kontamination im Boden von >15 µg/l, eingebettet in das stratigraphische Modell. Das dargestellte Bodenvolumen kann als "Kernschadensbereich" bezeichnet werden. Die heterogene Schadstoffverteilung mit der Tiefe ist offensichtlich. Es ist zu beachten, dass die Datensätze zur Schadstoffverteilung in Tiefen >4 m uGOK auf einer begrenzten Anzahl von Bohrungen basieren. Nachfolgend aufgeführte Volumenbetrachtungen stellen daher Mindestwerte dar.

Anhang A-22 enthält weitere Visualisierungen, die mit der Hilfe der Datensätze aus dem Standortmodell generiert wurden, einschließlich eines stratigraphischen Standortmodells, das die PFOS+PFOA+PFHxS-Belastung >10 µg/l darstellt. Weiterhin wurde ein lithologisches Standortmodell erzeugt („Froschperspektive“) sowie vier Schadstoffmodelle der kombinierten PFOS+PFOA+PFHxS-Summenbelastung, die für die Isokonzentrationsstufen >1 µg/l, >5µ/L, >10 µg/l und >35 µg/l („Froschperspektive“) berechnet wurden. Da der Modellaufbau Volumenberechnungen ermöglicht, werden in der folgenden Tabelle Bodenvolumina berechnet, welche mit verschiedenen Belastungsgraden an PFOS+PFOA+PFHxS kontaminiert sind, d.h. bestimmte Belastungsschwellen überschreiten. Für jedes der ermittelten Bodenvolumen wurde zudem die darin enthaltene Durchschnittskonzentration an PFOS+PFOA+PFHxS berechnet. Für die Umwandlung von Bodenvolumen in Massen wurde eine durchschnittliche Dichte von 1,85 t/m³ angesetzt.
