**FY17 CCAN104 und CCAN126 – GE43T
Sanierungsuntersuchung / Machbarkeitsstudie
U.S. Army Garrison Ansbach, Deutschland**

Bericht

CCAN104 – Ehemaliger Feuerlöschübungsplatz

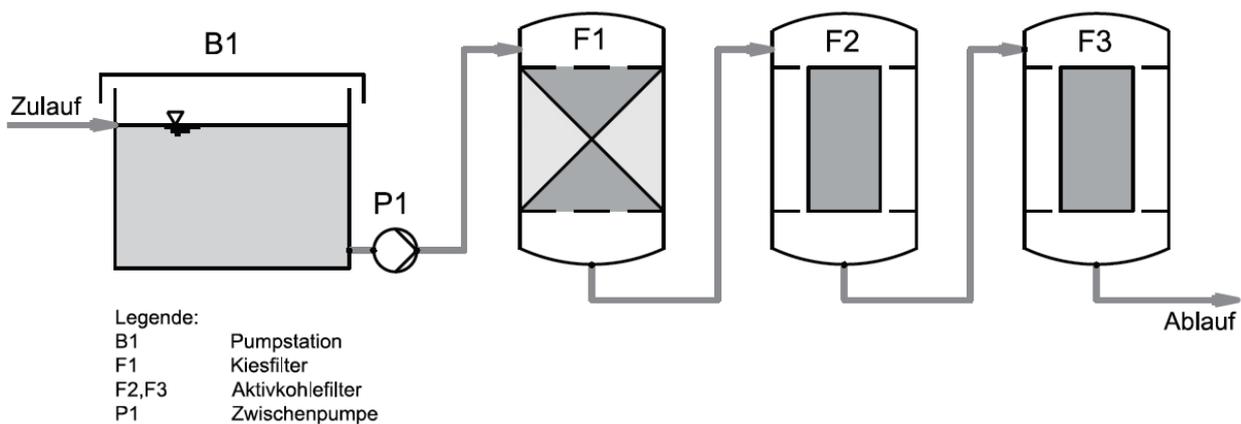
Abbildung 18 Schema einer 2-stufigen GAK-Behandlungsanlage (Edel et al., März 2018)

Für die Sanierung von PFAS-belastetem Grundwasser steht ein begrenztes Spektrum an Behandlungsverfahren, das als „Stand der Technik“ eingestuft werden kann und in bereits abgeschlossenen Sanierungsprojekten erfolgreich demonstriert wurde. Zusammenfassungen finden sich beispielsweise bei ITRC (März 2018) und Edel et al. (März 2018). Zu diesen Technologien gehören die Sorption (über granulierten Aktivkohle/GAK oder Ionenaustauscherharz), Fällung/ Flockung/ Filtrierung, Membranfiltration oder eine Kombination aus diesen. Edel et al. (März 2018) lieferten zusätzlich eine Bewertung der Kosteneffizienz der vier gängigsten Technologien.

Die Grundwasserbehandlung mittels Aktivkohle sowie mittels einer Kombination aus Flockung und GAK-Filtration soll in einem vorläufigen Ansatz bewertet, um eine grobe Kostenschätzung zu ermöglichen. Da eine langfristige Betriebszeit in der Größenordnung von 20+ Jahren erwartet wird, werden Pilotversuche empfohlen, um geeignetes GAK-Material auszuwählen, das für die Grundwasserbehandlung unter den standortspezifischen physikalisch-chemischen Bedingungen geeignet ist. Aufgrund der generell begrenzten Beladungskapazitäten von GAK für PFAS und der langen Laufzeit, sollte die eingesetzte GAK optimal ausgewählt werden. Dazu empfiehlt es sich, eine repräsentative Menge Grundwasser aus Messstellen maximaler PFAS-Belastung zu entnehmen. Zusätzlich sollten Grundwasserproben entnommen und auf alle für die Auslegung der Aufbereitungsanlage erforderlichen Parameter (PFAS, DOC, Fe, Mn, Härte, Kationen/Anionen) untersucht werden.
